Klaus Rübesamen

Schloss Heessen

Anatomie und Biografie eines westfälischen Herrenhauses

Regionalgeschichte I Band 2
Herausgegeben vom Heimatverein Heessen e. V.

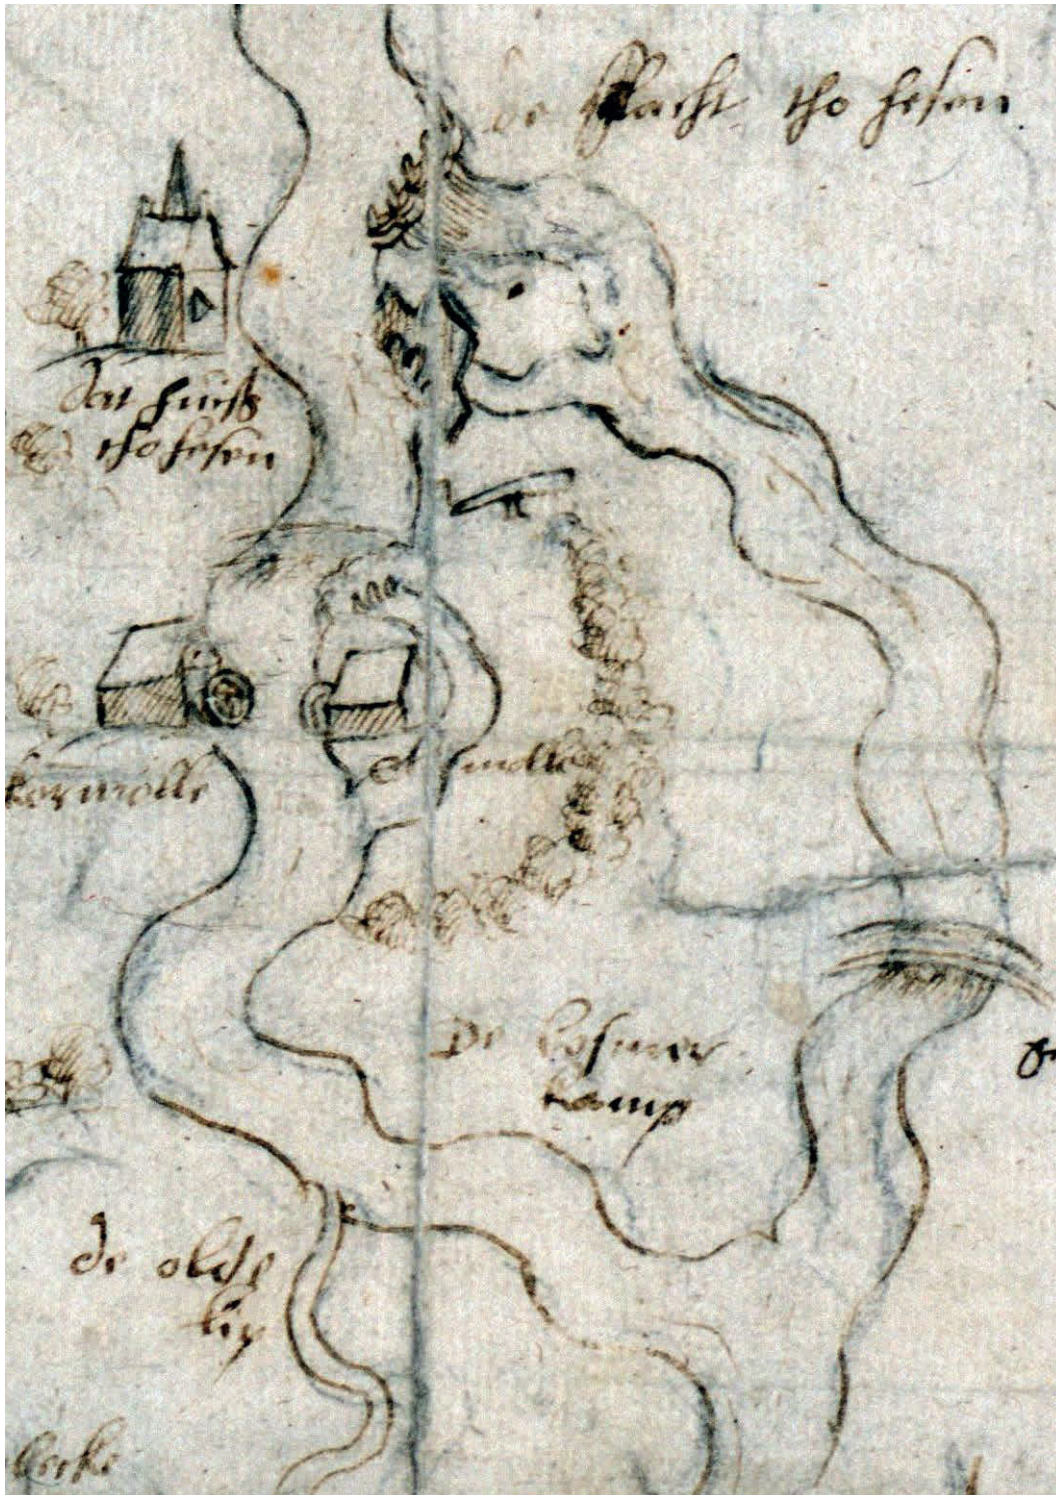
Abb. 1: Grenzkarte zwischen dem *Stift van Münster* und dem *lant van der Marck*. (Ausschnitt) Federzeichnung um 1575 (LAV NRW, Abt. für Westfalen, Münster KSA 06668)
